西棟 2階

現況損害範囲図

工事範圍說明書

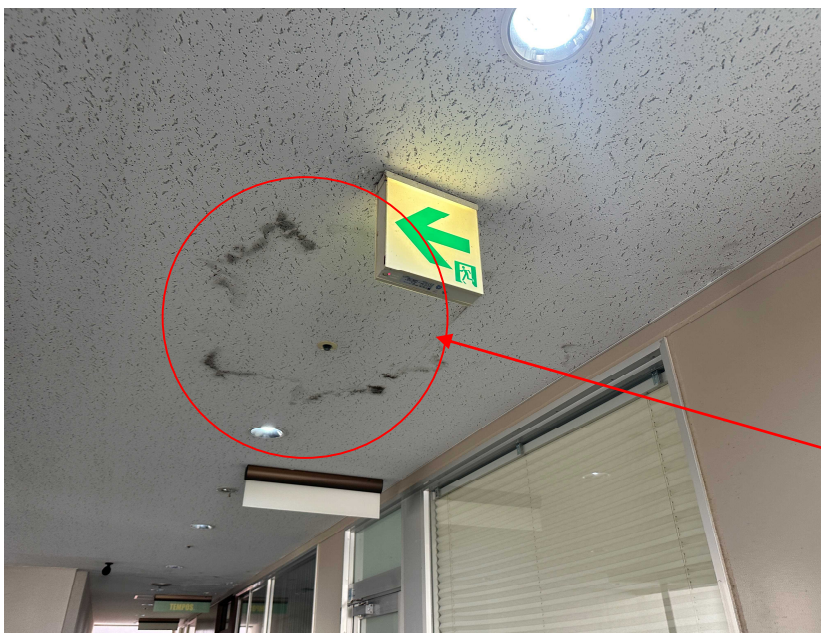
N0. 3

天井漏水箇所①

天井裏に落ちた水が
スプリンクラーヘッド取付の
穴より水が落ちてきて、
天井ボードを汚損させています

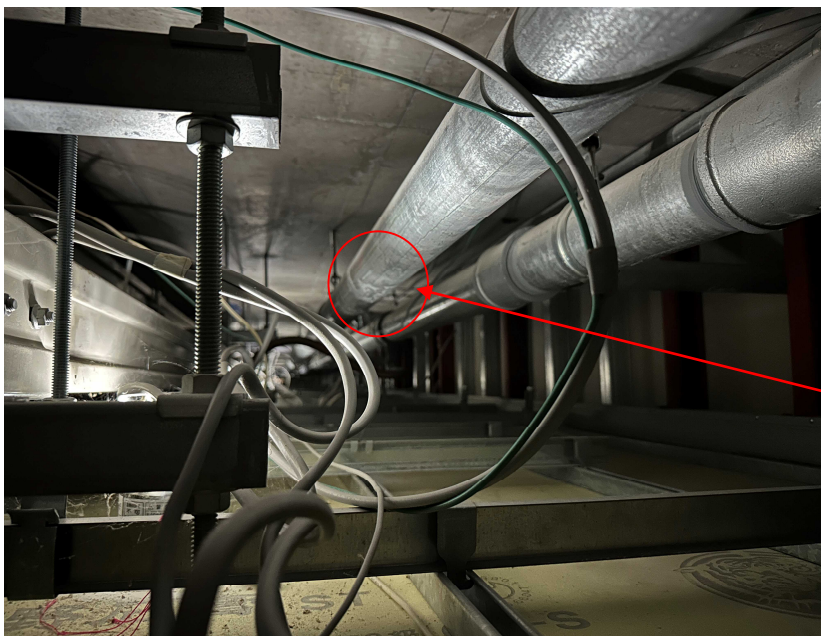
N0.	5
天井漏水箇所①	
現況写真	
配管に水の滴った痕跡あり

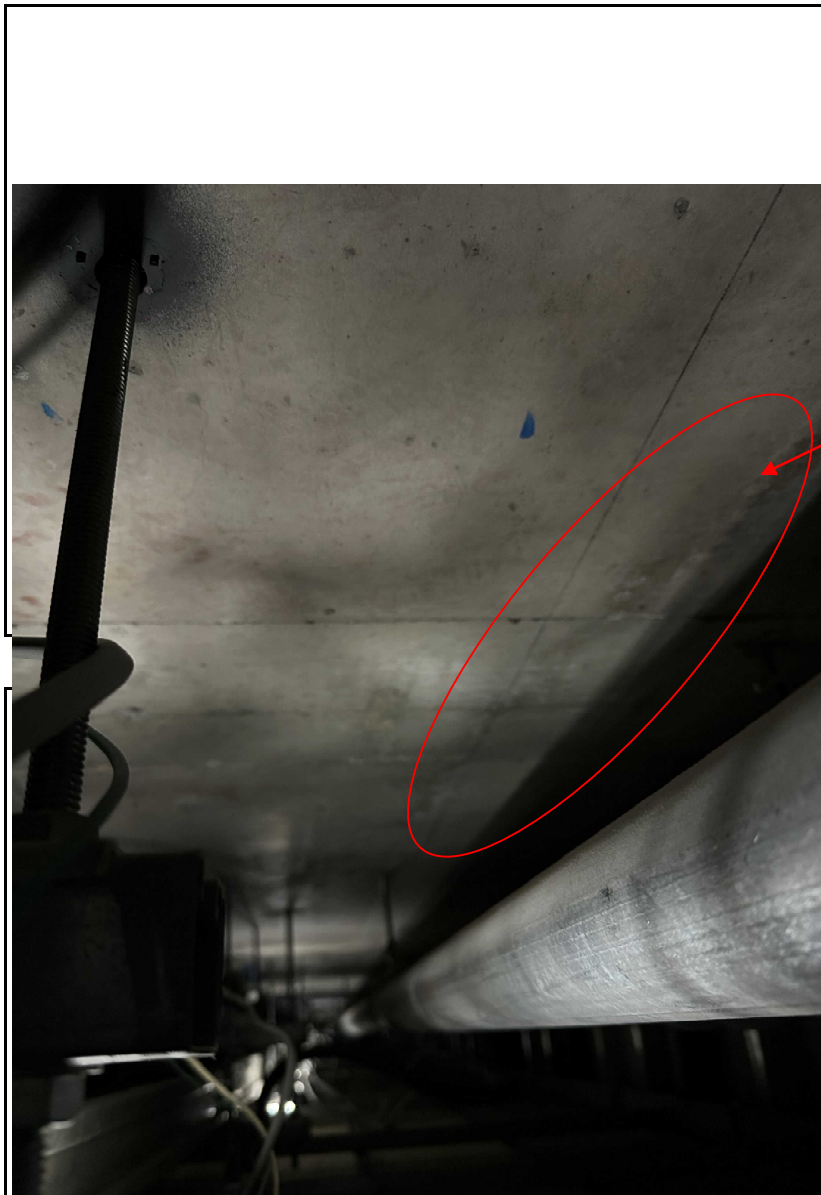
N0. 8
天井漏水箇所①
現況写真
躯体のクラック部分に漏水の痕跡あり、調査時は湿りは無し

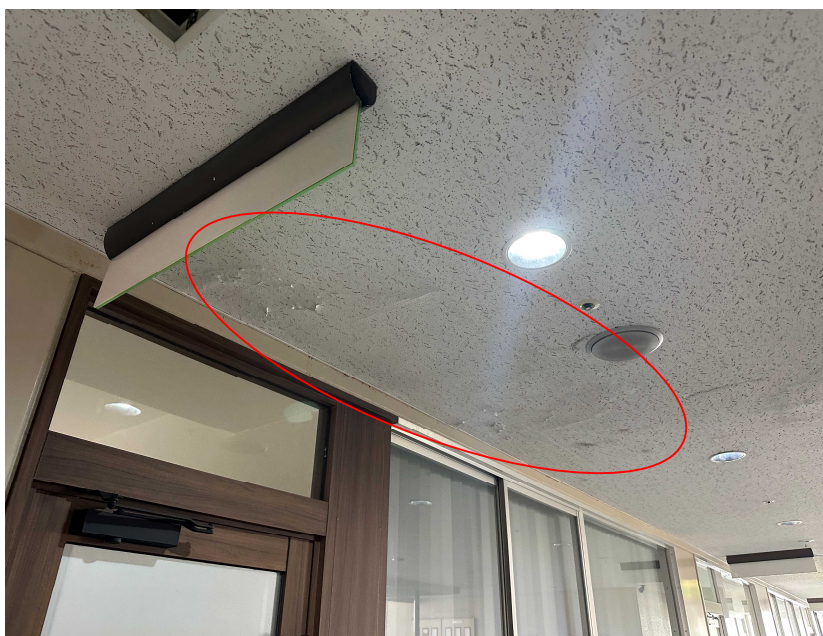
N0. 11

天井漏水箇所②

(天井ボード表面状況)

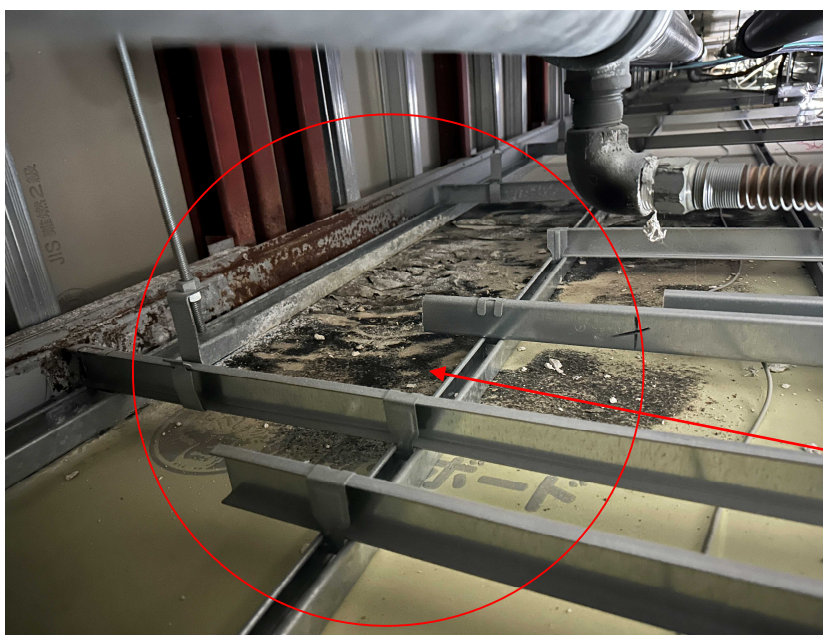
N0. 12

天井漏水箇所②

(天井裏ボード状況)

天井捨て貼りの石膏ボード
水による腐食が進んでいました
交換が必要です

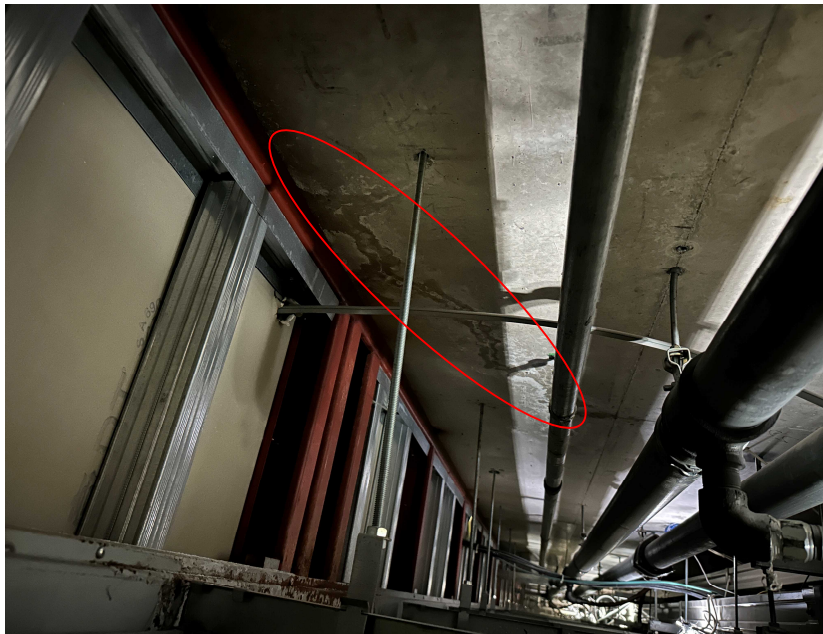
N0. 13

天井漏水箇所②

天井裏 躯体状況

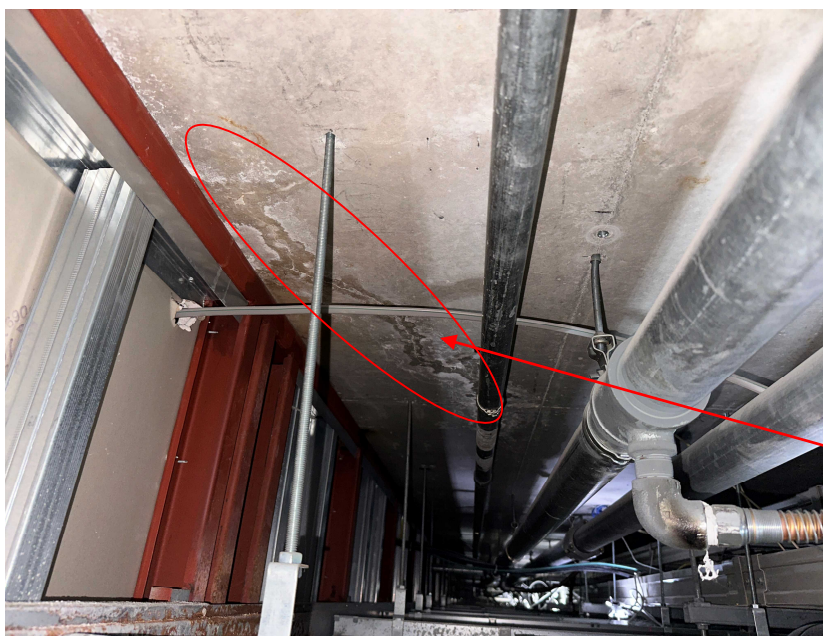
N0. 14

天井漏水箇所②

天井裏 躯体状況

※躯体のひび割れから水が
染み出た痕跡があります

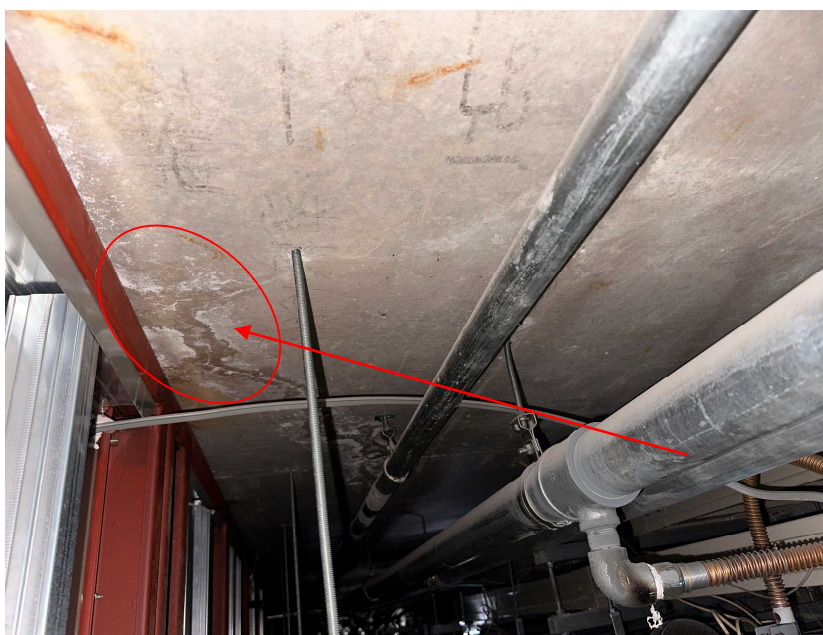
N0. 15

天井漏水箇所②

天井裏 躯体状況

※この場所の直下のボードが
腐食している場所の中心付近
