ウェルブ六甲道 5 番街 1 番館

東棟・西棟

鉄部調査診断報告書

関西ペイント販売株式会社

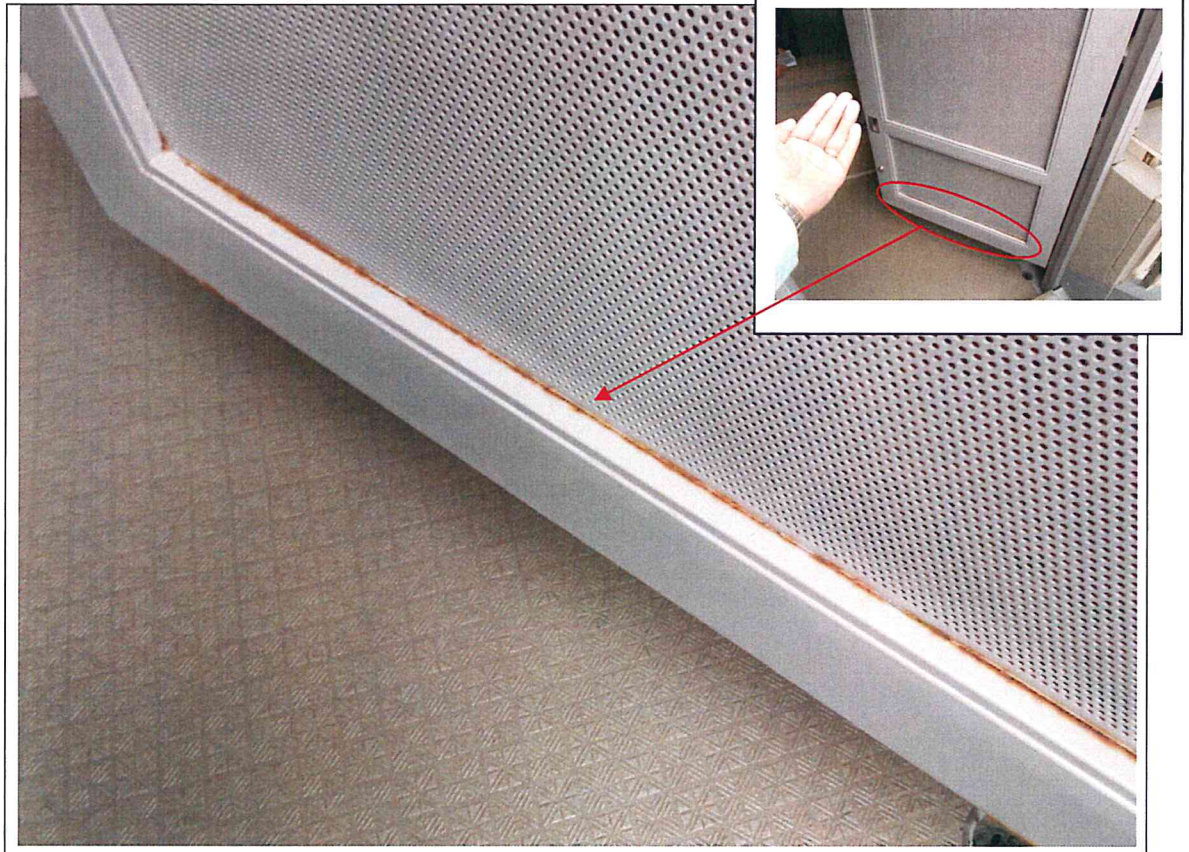
部位：屋上出入口扉（１３Ｆ）

サビの発生

塗膜のキズや対象物の狭隙部位からサビが発生する。また、長期に放置すると金属の『腐食』が発生し強度不足となり、取替が必要となる。一般に水飛散・水溜り環境・屋上仮設金物（日射が強い）・換気孔（排気孔）からの火熱・高温水蒸気（耐熱限界温度）の流出範囲等において、サビが発生しやすい。また、外部鉄骨階段（踏み面）の手摺等湿気の残りやすい箇所は、孔食を伴うサビの発生及びサビによる塗膜ふくれが発生するので塗膜機能保持、対応年数等重視する必要がある。

- ◎被塗物（素材：鉄材・亜鉛メッキ材・アルミニウム等）に適した仕上げ塗材を選ぶ。
- ◎環境（雨掛かり部・非雨掛り部・厳しい環境）に適した仕上げ塗材を選ぶ。
- ◎孔食部にはエポキシ充填材を塗布する。
- ◎ウレタン樹脂系一般塗材（耐候性を重んじる塗装システム）
- ◎ウレタン樹脂系塗材（低汚染形高耐候性塗料システム）
- ◎特殊樹脂系塗材（高仕上げ、有機溶剤系塗料システム）

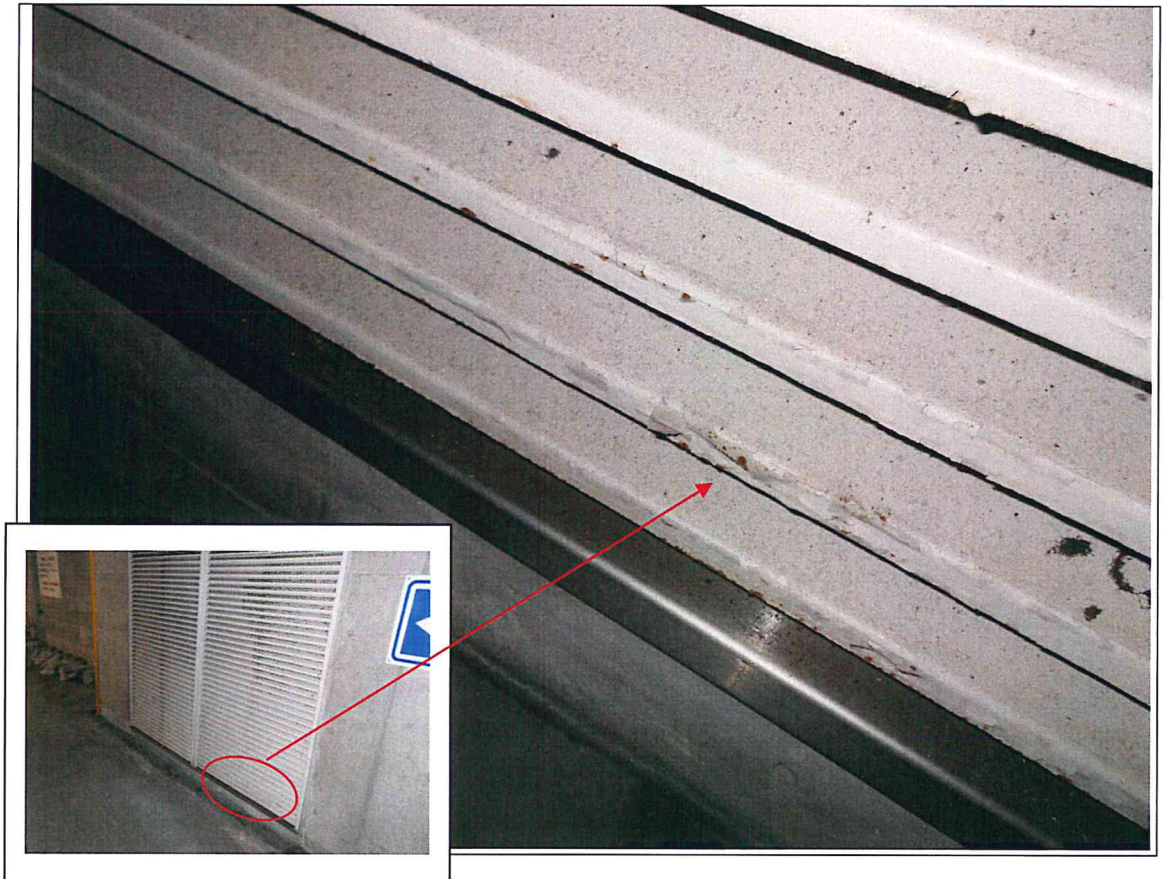
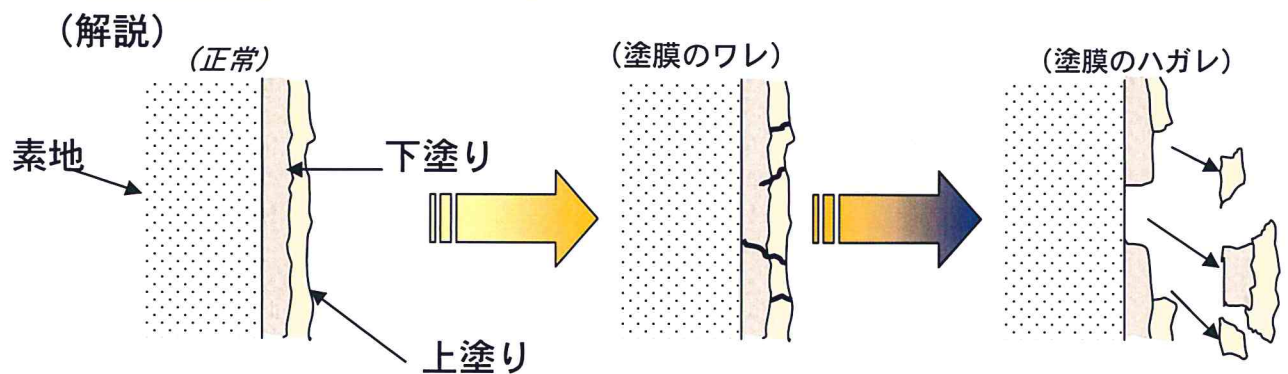
部位：ファンルームガラリ（B1）

塗膜のワレ・ハガレ現象

・下地（素地）と塗膜の層間・上塗り塗膜の層内において、経年劣化（日射・雨水・温度の冷暖等）による影響から、塗膜表面（上塗り材）のワレ・下塗り材のワレへと進行し塗膜の付着力低下によるハガレ現象へと至る現象である。このような状況になれば、劣化した塗膜の除去費用が必要となるばかりでなく、下地の保護を目的とした塗膜性能が活かせず、下地の劣化を促進させる事にもなりますので、早期の処置が必要です。

- ◎被塗膜（素地：コンクリート・亜鉛メッキ・アルミニウム等）に適した塗装システムを選定する。
- ◎環境（雨掛り部・非雨掛り部等）に適した塗装システム
- ◎耐候性を重視する塗装システムの選定
- ◎汚染性を重視する塗装システムの選定
- ◎低臭気を重視する塗装システムの選定

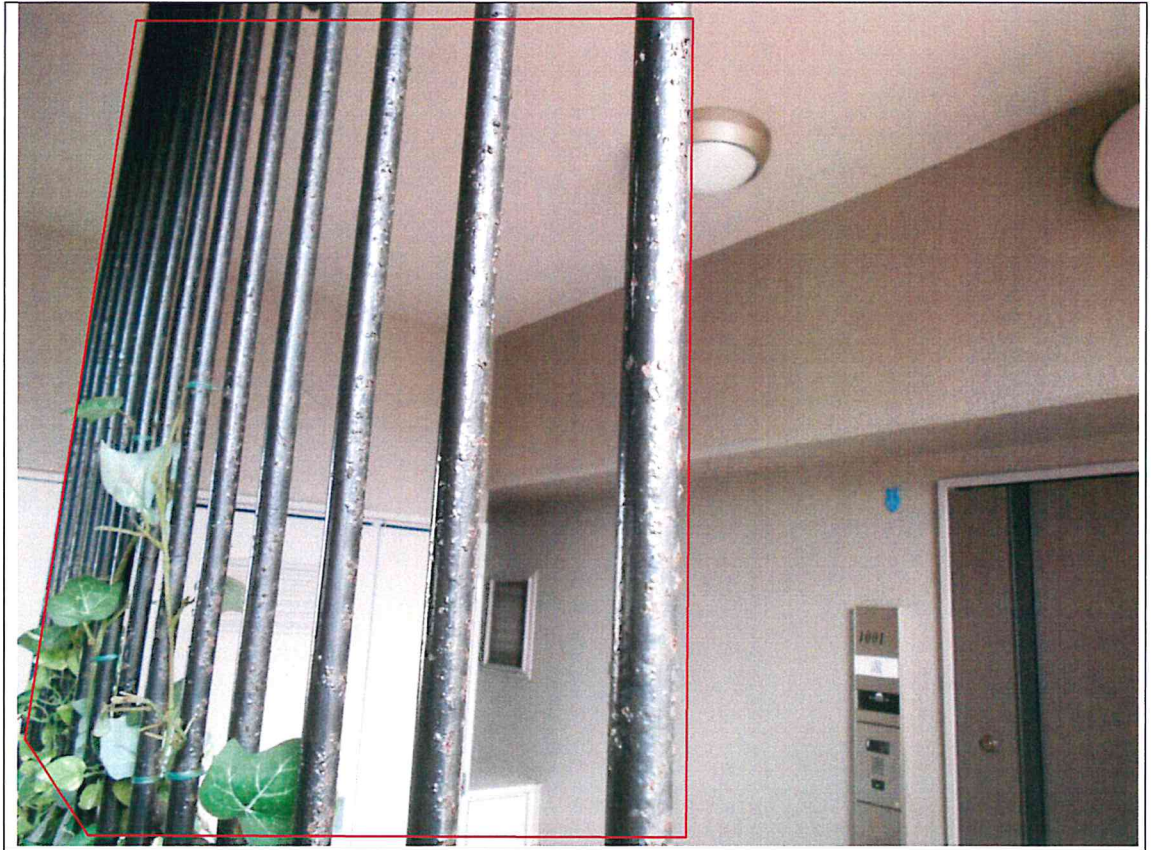
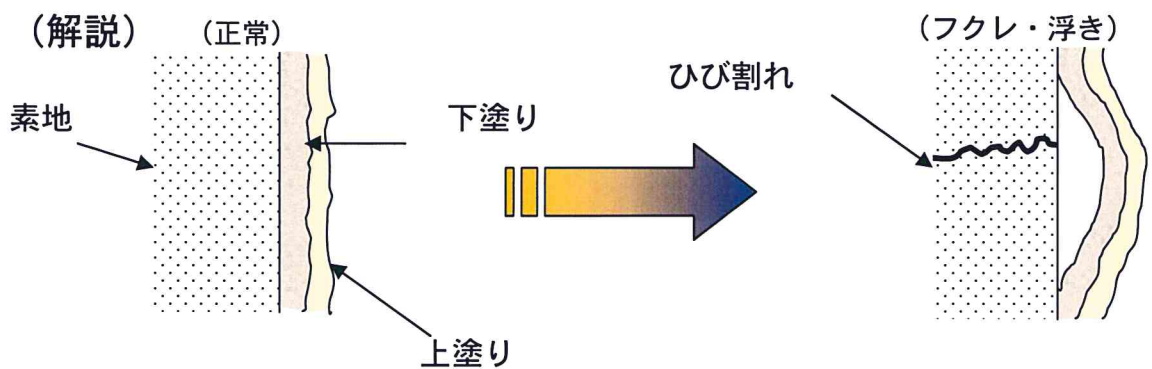
部位：ポーチ内格子（1001号室）

塗膜のフクレ現象

- ・浮き：壁面（素地）と塗膜の層間に下地の影響（クラック発生等の躯体劣化や、湿気等による塗膜の劣化）によって隙間が発生し、付着力が無く浮いている現象である。
- ・フクレ：弾力性のある塗膜に限り、下地の劣化（内外部からの漏水等）によって、塗膜の隙間に空気（ガス）や水分が溜まり、塗膜が膨らむ現象である。

- ◎劣化塗膜の除去を充分に行う。
- ◎漏水の発生や、クラックの発生等の躯体の劣化部を充分に補修する。

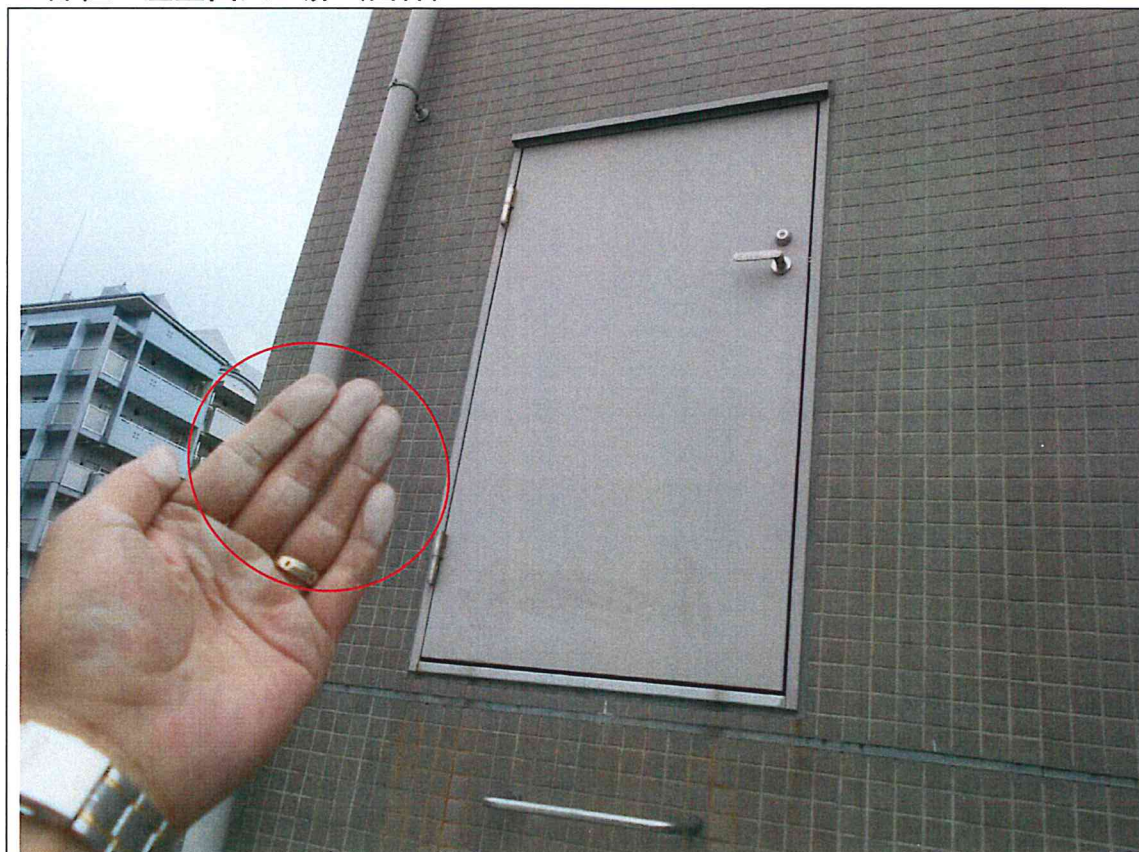
部位：屋上出入口扉（西棟）

塗膜風化現象

塗膜の表面層（上塗り材）が、雨水や日光等に影響され、上塗り材の樹脂層が劣化し粉状（チョークの粉状）になる現象である。（これらの劣化部分を手等で触れると、手の表面に現在の塗色の淡い粉が付着してチョークを持った時のような状態になることから、チョーキング現象といわれている。）

塗膜の色をつかさどる顔料が樹脂と同様に劣化して、本来の色から変色（退色）してしまう現象のことである。

- ◎チョーキング層等を除去する。
- ◎雨水、日光等が直接影響する外部面は、耐候性を強化した塗装システムを選定する。

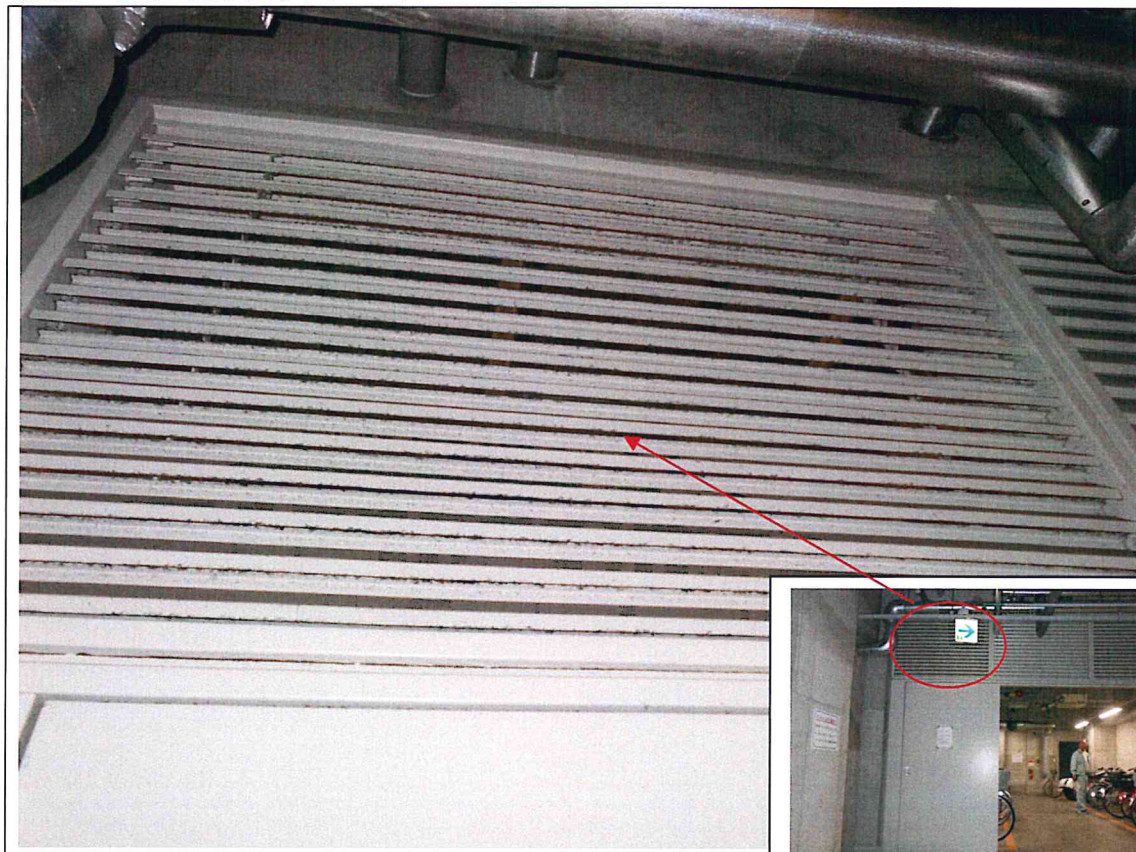
部位：駐輪場ガラリ（B 1）

サビ汁汚れ・ホコリ汚れ・雨筋汚れ現象

サビ色に汚染（躯体から発生・鉄部からの流れたサビ汁等）している現象。

大気中の煤煙やホコリ等が仕上塗材の模様につ引っ掛り、壁面や軒裏の汚染となり、外観が損なわれる現象である。

大気中の煤煙やホコリを含んだ雨水が外壁を流れ落ちる途中、塗膜の模様等につ引っ掛りその煤煙及びホコリ等が仕上塗材（塗膜・タイル面）に筋状に付着する現象。

- ◎高圧水洗浄で出来る限り除去する。
- ◎汚れのひどい場合は洗剤で洗う。
- ◎汚れの付着しにくい仕上塗材を選ぶ。
- ◎コケ・カビ類の発生しにくい仕上塗材を選ぶ。
