ウェルブ 5 番街 1 番館市営駐車場

地下 1 階 2 階出口周り漏水原因調査

株式会社テイク

# 調 査 報 告 書

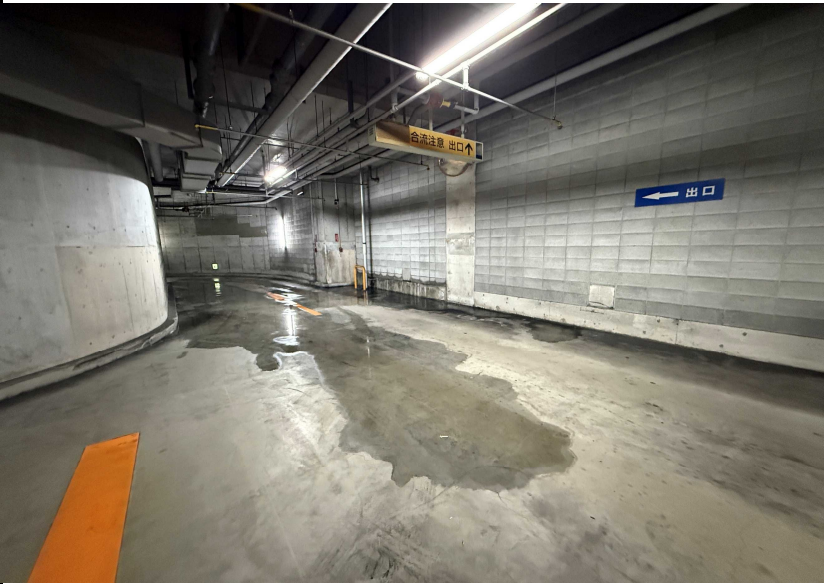
付近の 2 重壁内の排水口がエフロにより詰まり、湧水が排水されずに壁内に溜まり、車路へ溢れ出たことが原因でした

N0. 1
	地下1階
	出入口周り
	水たまりの発生

- ① 地下 1 階の 2 重壁内の排水口のエフロを除去し水を除去
- ② 地下 2 階の水の清掃、地下ピット内に排水する為の溝と排水口の清掃

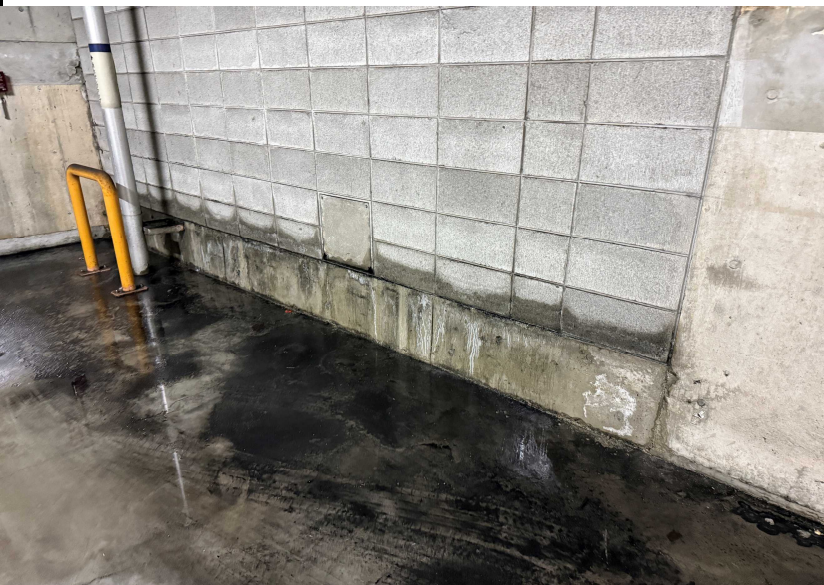
N0. 3
	地下1階
	出入口周り
	対策工事:湧き水の除去

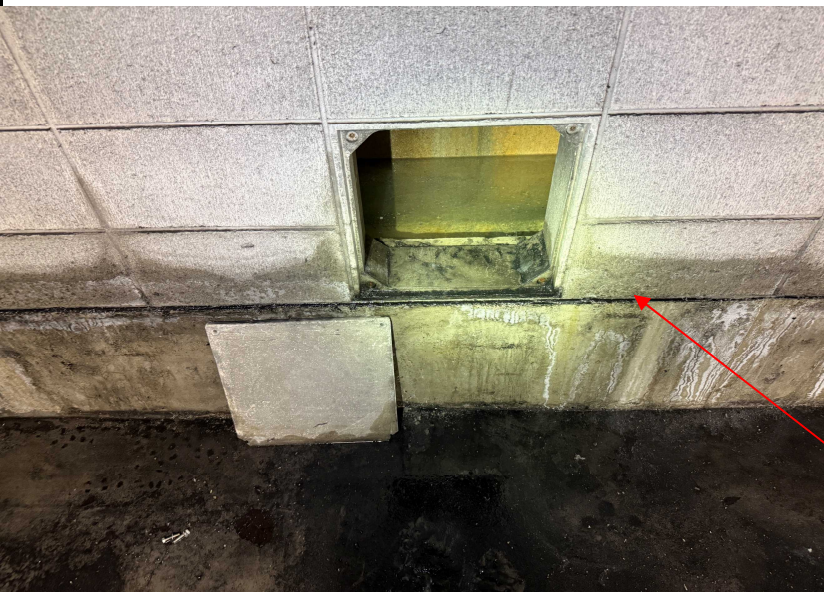
N0. 5
	地下1階
	出入口周り
	(点検口を取り外し内部の確認) 湧水が溜まって、ブロックの 目地から染み出ている状態

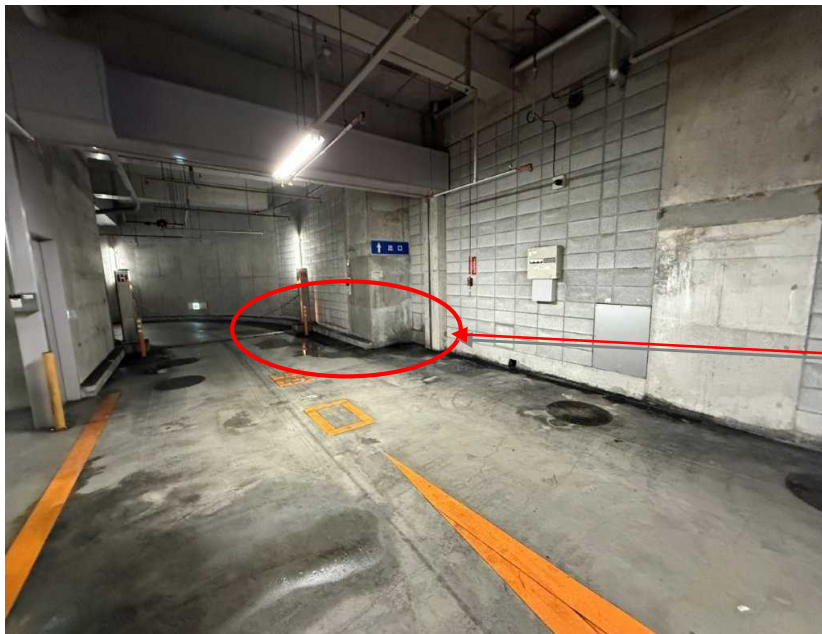
N0. 7

水たまりの発生

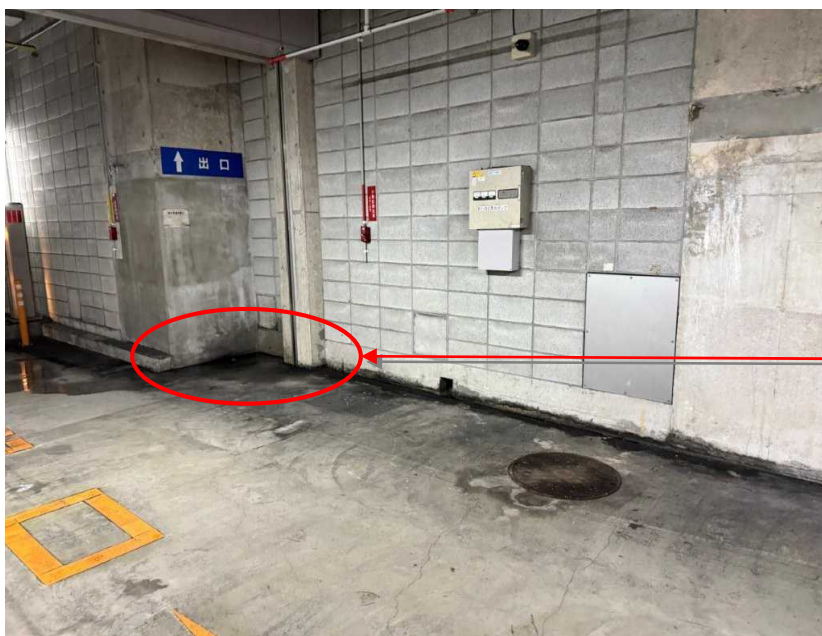
N0. 8

地下 1 階のスラブのひび割れから水が浸透し、地下 2 階へ落水したと考えます

上階からの落水場所

上部のスラブのひび割れから  
落下したものと考えます

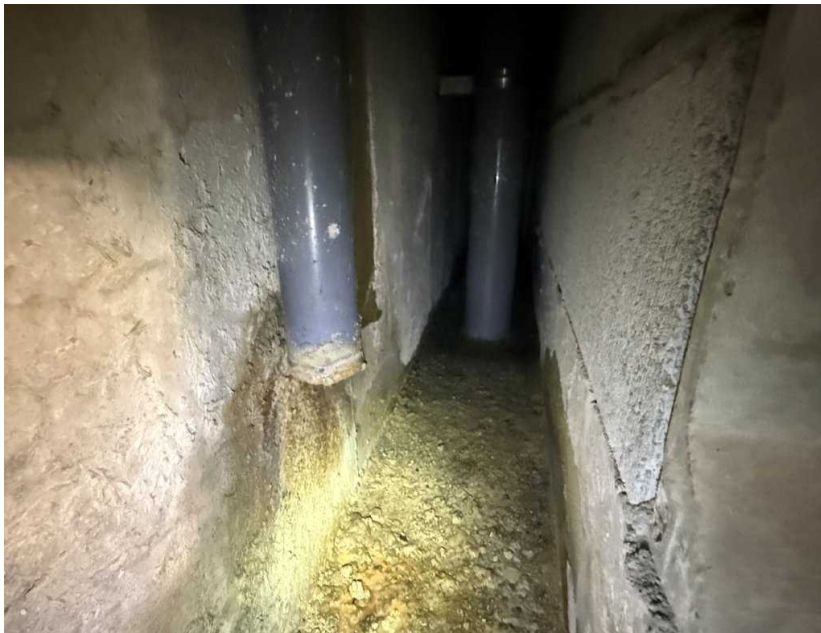
N0. 11
地下2階
上階漏水場所の直下
2重壁内 確認
少量の水が落ちてきているのみ

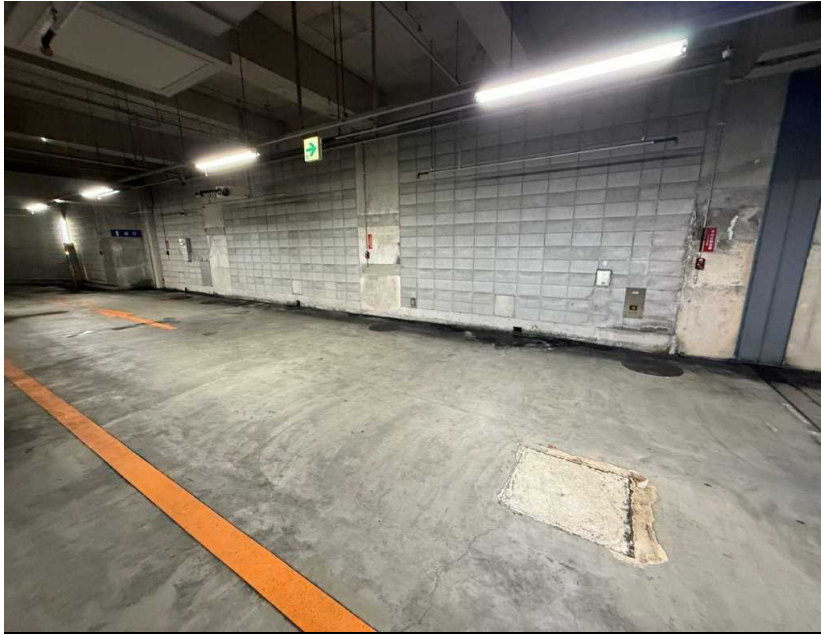
N0. 19

側溝から水が溢れている状態

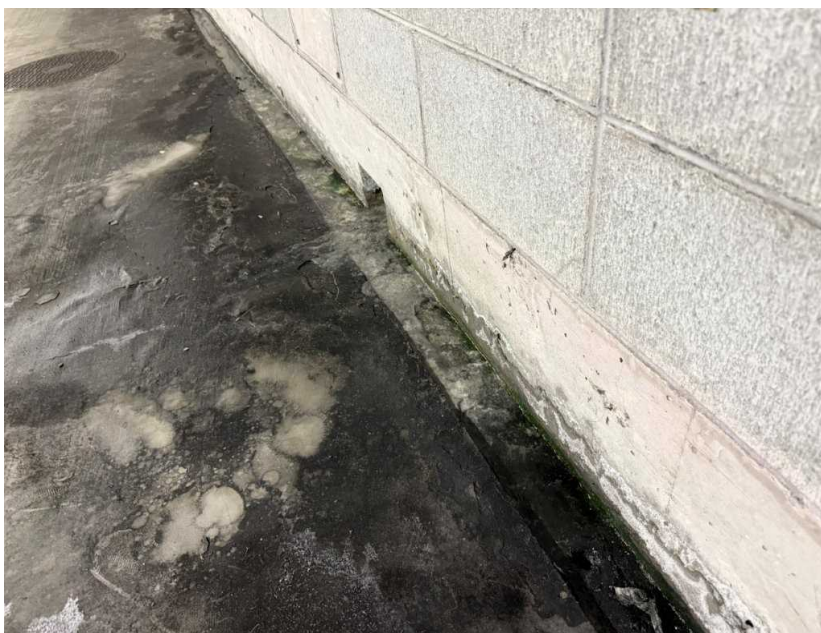
N0. 21

側溝にエフロが堆積して  
水が上手く流れず、水が  
溢れている状態

対策:エフロ除去、排水穴詰まり  
解消作業

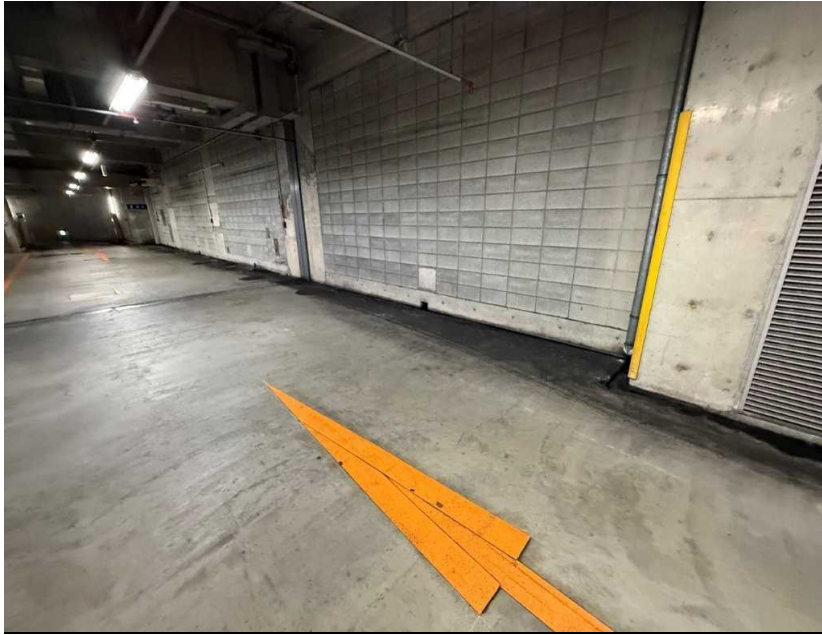
N0. 22

湧き水の滞留

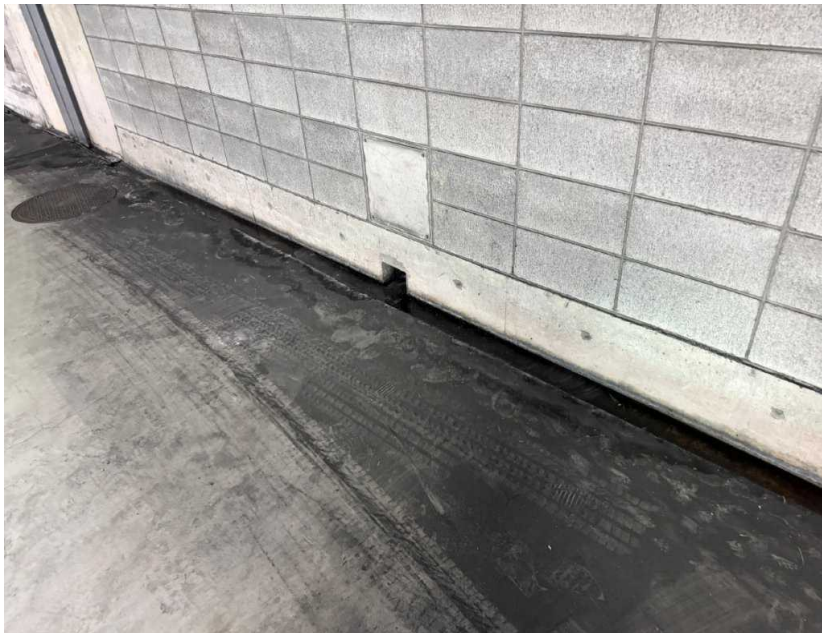
N0. 23

湧き水の滞留

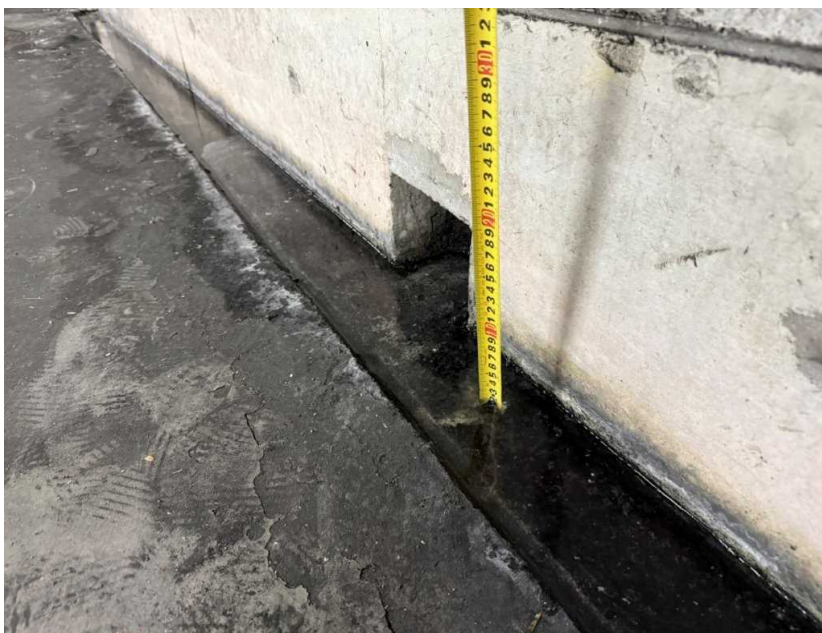
N0. 24

湧き水の滞留

対策工事:溝エフロ除去

排水口のエフロ除去

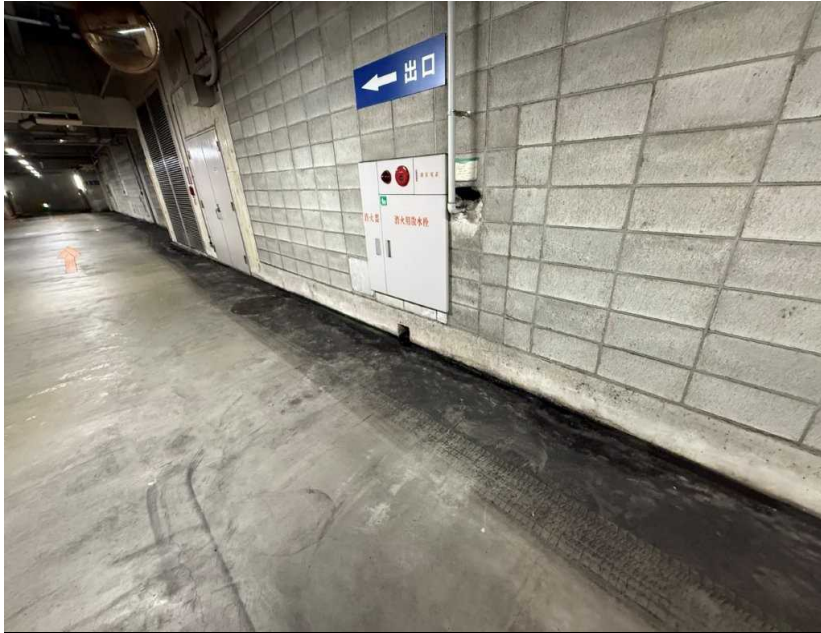
N0. 25
地下2階
排水溝 ③
湧き水の滞留

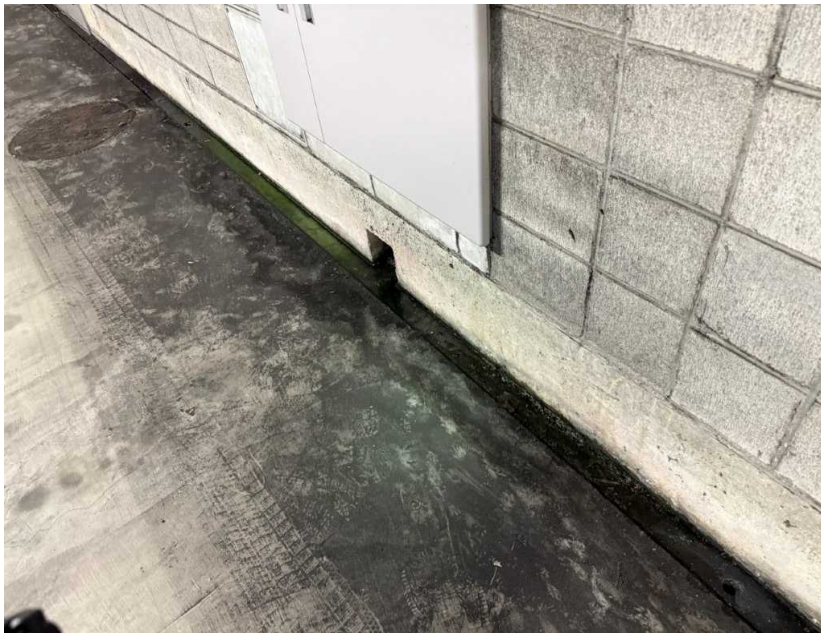
N0. 26
地下2階
排水溝 ③
湧き水の滞留

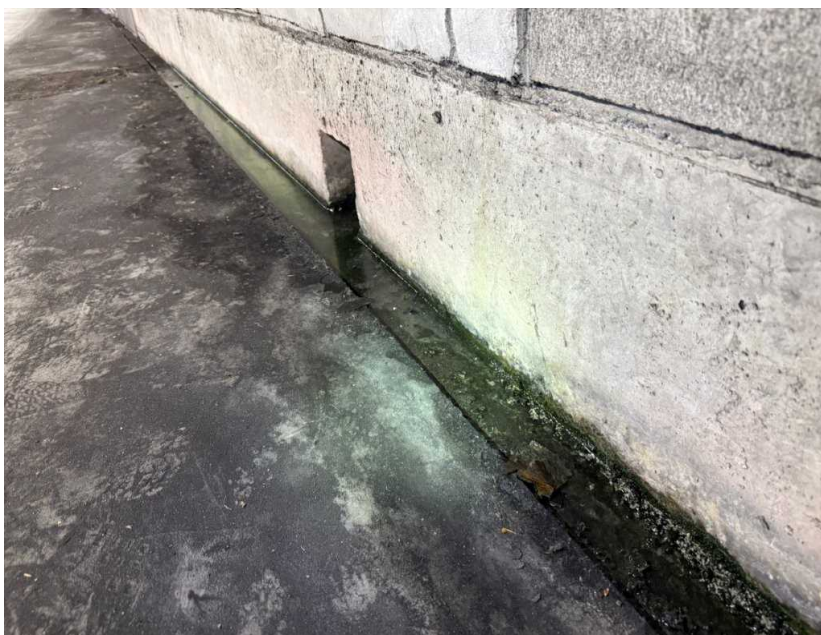
N0. 27
地下2階
排水溝 ③
湧き水の滞留
対策工事:溝エフロ除去
排水口のエフロ除去
