消防設備点検結果 別紙報告書

名称	ウェルブ六甲道5番街1番館	点検種別	機器・総合
所在地	神戸市灘区桜口町5丁目1-1	点検年月日	平成29年7月5日～平成29年7月8日

消防設備点検結果 状況写真

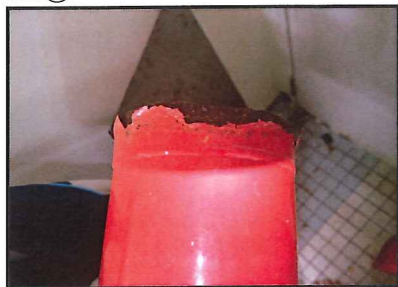
No.①

設備名	不良内容	写真 No.	備考
消火器具	・4階セントラルウェルネスクラブ プールスタッフルーム (No148957) 本体底部錆びの為、本体の取替を要します。	①	SAS 製への 変更が望ま れます
スプリンクラー設備	・スプリンクラーポンプ 呼水槽満水と補給水槽満水 リレー不良の為、改修を要します。	② ③	
自動火災報知設備	・2階セントラルウェルネスクラブ 機械室内 差動式スポット型 感知器×1個 ヘッド取外し中の為、改善を要します。	④	
	・下記の箇所 熱アナログ感知器 作動不良の為、取替を要します。 ①No.8 郵便局 休憩室内×1個 ②No.13 郵便局 ロッカー室内×1個 (今回正常に作動) ③No.24 高野接骨院内×1個 (今回正常に作動) ④No.86 さんど亭 女子ロッカー室内×1台 (今回正常に作動)	⑤	ASA-2LY (試験機能 付)
	・東棟4階 EVホール 光電式スポット型感知器×1個作動不良の為、 取替を要します。	⑥	電圧有
	・東棟住宅9階 受信機にて断線表示中の為、調査を要します。	⑦	
	・4階 セントラルウェルネスクラブ プール横 SP室 差動式スポット型感知器×1個 不作動の為、調査を要します。	⑧	電圧なし
	・下記の箇所 スピーカー不鳴動の為、調査後の改修を要します。 ①2階さんど亭 EVホール～店内～バックヤード通路 ②3階セントラルウェルネスクラブ スタジオ～通路 (計5個)	⑨	
非常警報器具 及び設備			
避難器具	・西棟 701号室 「避難はしご」 標識板破損の為、取替を要します。	⑩	
誘導灯及び誘導標識	・下記の箇所 避難口C級 予備電池試験時不点灯の為、 取替を要します。 ①1階セントラルウェルネスクラブ カルチャールーム内×1台 ②1階 ポポラー内 ③3階セントラルウェルネスクラブ女子ロッカー室出入口×1台 ④3階セントラルウェルネスクラブ SP制御弁室×1台 ⑤3階セントラルウェルネスクラブ女子ロッカー室から プールへの出入口前×1台 ⑥4階 東棟 集会室内 東側×1台	⑪ ⑫ ⑬ ⑭	4.8V 600mAh
	・下記の箇所 室内通路C級 予備電池試験時不点灯の為、 取替を要します。 ①3階セントラルウェルネスクラブ女子ロッカー室出入口前×1台 (両面) ②3階セントラルウェルネスクラブ D階段前×1台 (片面)	—

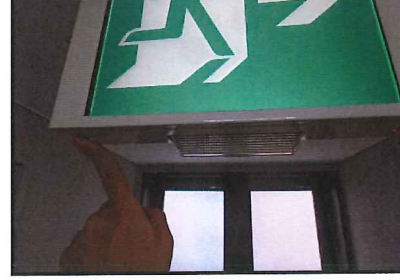
No.⑮

設備名	不良内容	写真 No.	備考
誘導灯及び誘導標識	・B1階～1階駐輪場入口スロープ×1台 室内通路BH形 予備電池試験時不点灯の為、取替を要します。	—	
	・2階 さんど亭入口×1台 避難口BL形 予備電池試験時不点灯の為、取替を要します。	—	FK128 天付 片面
	・2階 セントラルウェルネスクラブ プールスパ機械室前×1台 予備電池試験時、フラッシュ不点灯の為、取替を要します。	⑮	
	・下記の箇所 避難口BH形 予備電池試験時不点灯の為、取替を要します。 ①地下1階電気室内×1台 ②地下2階駐車場No.61 前非常階段前×1台 ③1階しゅはり裏施設用メールボックス前×1台 ④2階 さんど亭 ⑤2階 西棟通路	⑯	
	(※誘導灯の器具耐用年数は標準条件で使用した場合約12年が限度だと言われているので機器本体の取替をお勧め致します)	—	
	・4階 セントラルウェルネスクラブ内 F階段 計3台 階段通路誘導灯 全数 機器不良 ※機器自体は更新されておりますが、結露及び水漏れにより、現在不点灯となっておりますので、結露対策が必要となります。	⑰	40W 1灯用 ×2 20W 1灯用 ×1
自家発電設備	・故障表示「蓄電池液面低下」表示中の為、調査を要します。 受信機では、「発電機軽故障」と表示されています。	⑱	
		⑲	
		⑳	
総合操作盤	・無停電電源装置 バッテリー寿命の為、アラーム表示中 「5」「6」取替を要します。	—	
	・CRT 機器故障の為、電源の投入がされません。 本体の更新を要します。	—	
防排煙制御設備	・B2階 EVホール×1箇所 防火戸ラッチ作動せず 調査を要します (応答信号は受信機に表示されます。)	—	
	・下記の箇所 防火戸ラッチ不良及び軸不良の為、改修を要します。 ①3階セントラルウェルネスクラブ プールアプローチ×2箇所	㉑	
	②4階セントラルウェルネスクラブ D階段×1箇所	㉒	
注 意 事 項			
消火器具	・管理室内 因数外消火器が設置されている為、早目の撤去が望まれます。	㉓	
スプリンクラー設備	・1階 とつつあん厨房×1箇所 シーリングプレート未設置の為、設置が望まれます。(今回未入室)	—
