ウエルブ六甲道5番街1番館 B1系統の排気ダクト内通気障害改善について

株式会社JEM

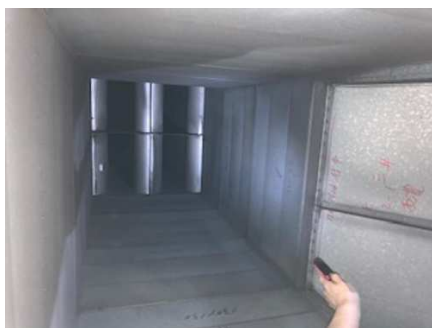
【写真1】 B1ダクト一部解体により消音器部分を観察
消音器のサイズは3m × 1.5m × 1.3m
写真で光って見える部分（約20cm幅）は消音器
黒く見える部分（約50cm幅）は空洞で障害無し

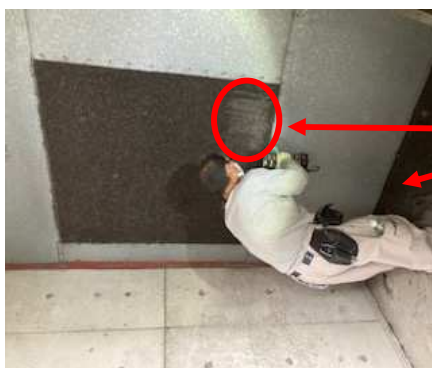
【写真2】 換気ダクト口の金網と塵芥状況
金網の目は1cm程度で塵芥により完全閉塞している
部分的に削り落とし、足元は削った塵芥

換気ガラリ側にも網があり、防虫の必要性はないと
判断して、網を取り外して運転した。

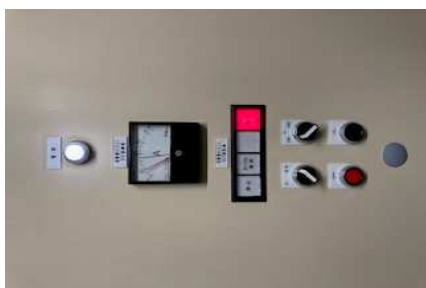
【写真3】 排気ファン試運転
電流値34A ($34A \times 200V \times 1.7 = 11.5kw$) で、
11kwの定格運転であることを確認。
(通気障害時は排気が逆流し、電流15A程度)
試運転後、自動運転設定 (AM7~9時運転)

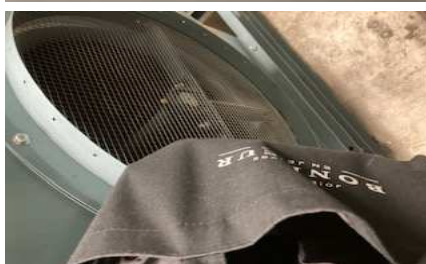
【写真2】 排気ファン試運転
トートバックがファンに吸い込まれている状況
正常に排気運転している

上記の通りで、排気ダクト内の通気障害は解消しました。
