ウェルブ六甲道 5 番街 1 番館

東棟・西棟

鉄部調査診断報告書

関西ペイント販売株式会社

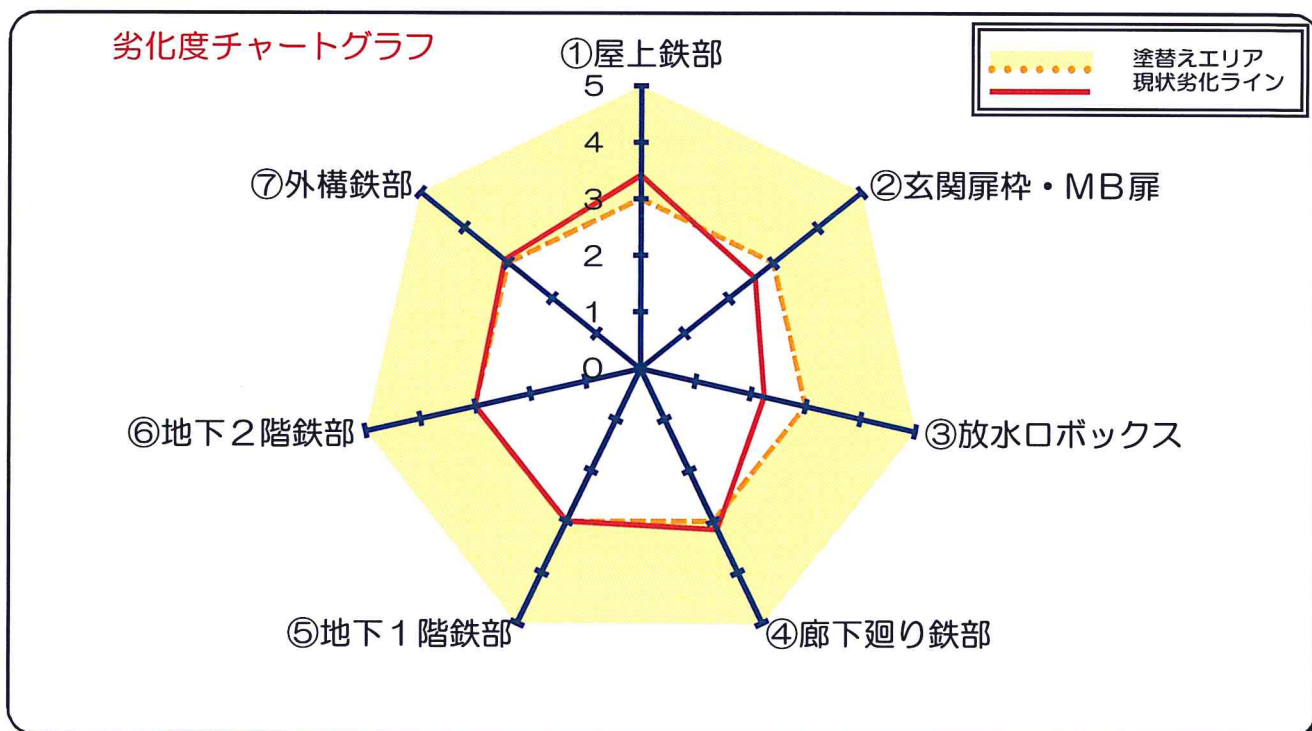
劣化状況

7項目中5項目に劣化現象が認められ、3点以上の塗替えエリアに達していますので、塗替え工事の検討をお奨めします。

①屋上鉄部は、経年の雨水・紫外線等の影響により、塗膜の劣化（退色・チョーキング・光沢低下）が進行しており、錆も発生しています。

④廊下廻り鉄部は、塗膜の劣化（退色・チョーキング）が進行しており、錆が発生しています。

⑤地下1階鉄部・⑥地下2階鉄部は、塗膜の劣化（退色・チョーキング）が進行しており、発錆や塗膜のハガレも発生しています。

②玄関扉枠・MB扉・③放水口ボックスは、塗膜の劣化（退色・チョーキング）が進行していますが、いずれも、軽微な状態でした。

鉄部の塗替え工事実施サイクルは4年～6年程度が目安で、発錆部の劣化が進行しますと工事の際に下地調整（ケレン作業）が困難になり、仕上がりが悪くなるだけでなく、工事に多額の費用が必要となってしまいますので、**基本的には錆が目立ち始める前に塗装工事の実施に入る事をお奨めします。**
